## **Коррозионная стойкость верхних панелей крыльев самолетов Ан-24, Ан-26**

*Авиационный научно-технический комплекс им. О.К. Антонова (АНТК)*

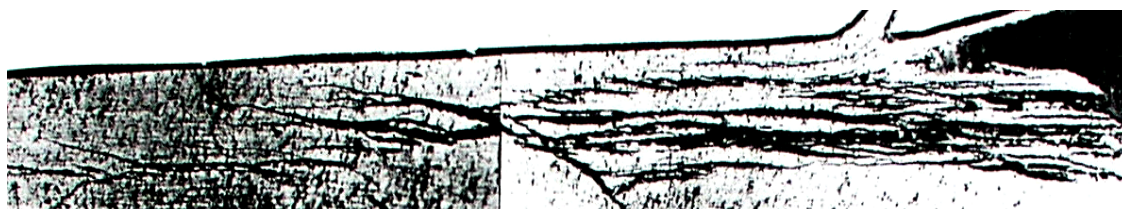
На рис. 1 показан поврежденный расслаивающей коррозией участок обшивки верхних панелей СЧК самолета Ан-24 после 15 лет эксплуатации в условиях влажного тропического климата.

Рис. 1. Расслаивающая коррозия обшивки верхних панелей СЧК, обнаруженная на самолете Ан-24 (x50).

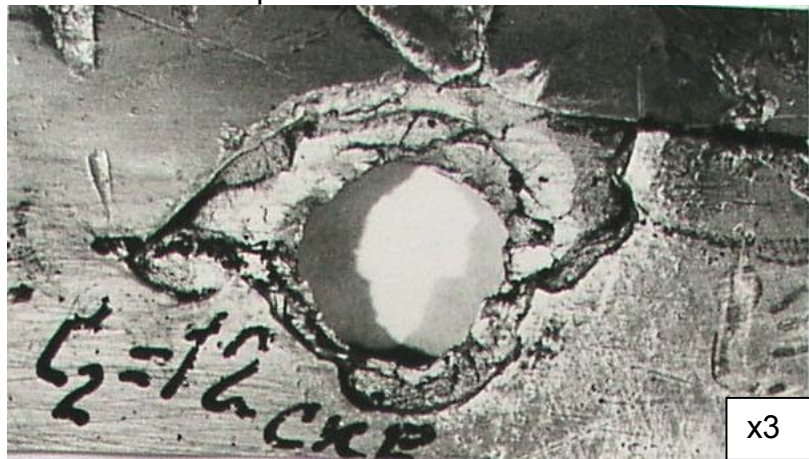
На рис. 2 показан очаг расслаивающей коррозии верхней панели центроплана самолета Ан-24 у зенкованного отверстия после 18 лет эксплуатации в условиях влажных тропиков.

Рис. 2. Коррозия верхней панели центроплана самолета Ан-24 у зенкованного отверстия после 18 лет эксплуатации в условиях влажных тропиков (x3).

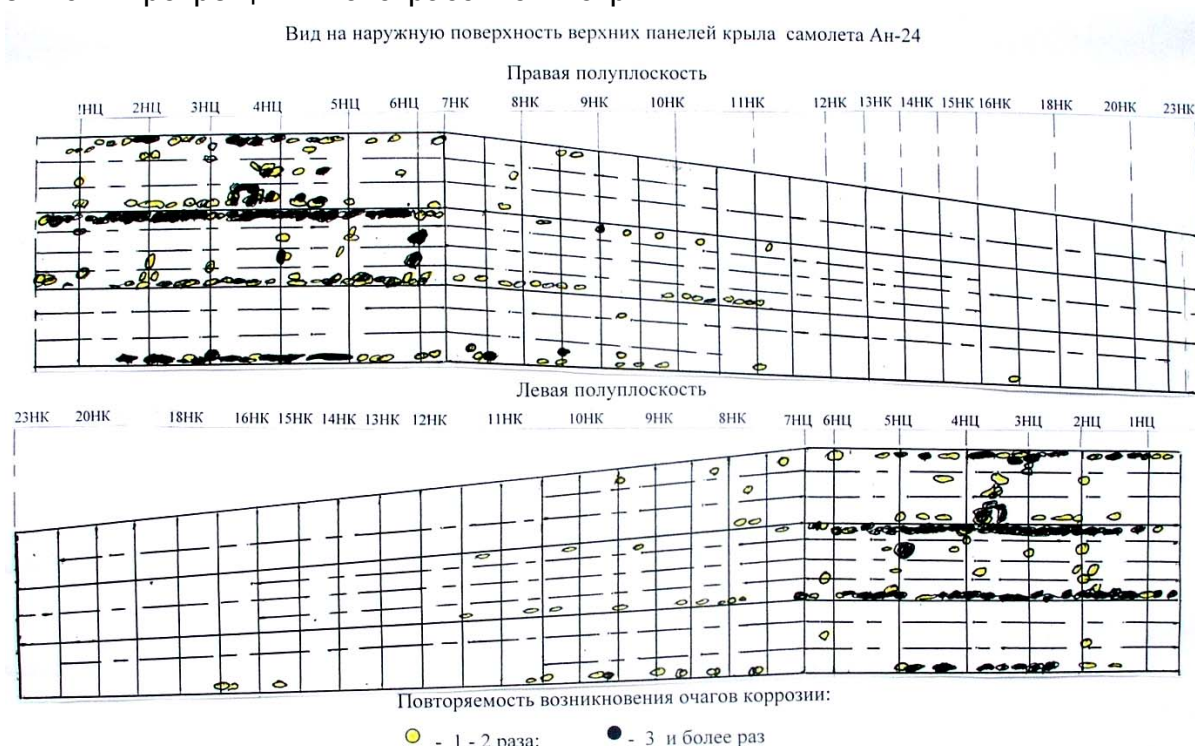
Из рис. 3 видно, что максимальное число случаев повреждений возникает на обшивке центроплана. Значительно меньше, даже в условиях влажного тропического климата, повреждается обшивка СЧК. Случаев повреждения обшивки ОЧК зафиксировано наименьшее количество. Это можно объяснить следующими факторами. Панели СЧК и ОЧК изготовлены из листов, имеющих меньшую склонность к расслаивающей коррозии по сравнению с прессованными панелями центроплана. Кроме того, частота демонтажа съемных панелей центроплана больше, чем СЧК, что способствует нарушению лакокрасочного покрытия в местах установки крепежа и повреждению поверхности зенкованных отверстий. ОЧК же вообще не

имеет съемных панелей. Следует также принимать во внимание воздействие напряжений на верхние панели крыла, максимум которых приходится на центроплан, что может приводить к микролокальным изменениям в материале и к появлению микротрещин в лакокрасочном покрытии.

Рис. 3. Расположение очагов коррозии и повторяемость их возникновения на внешней поверхности верхних панелей крыла парка самолетов Ан-24.

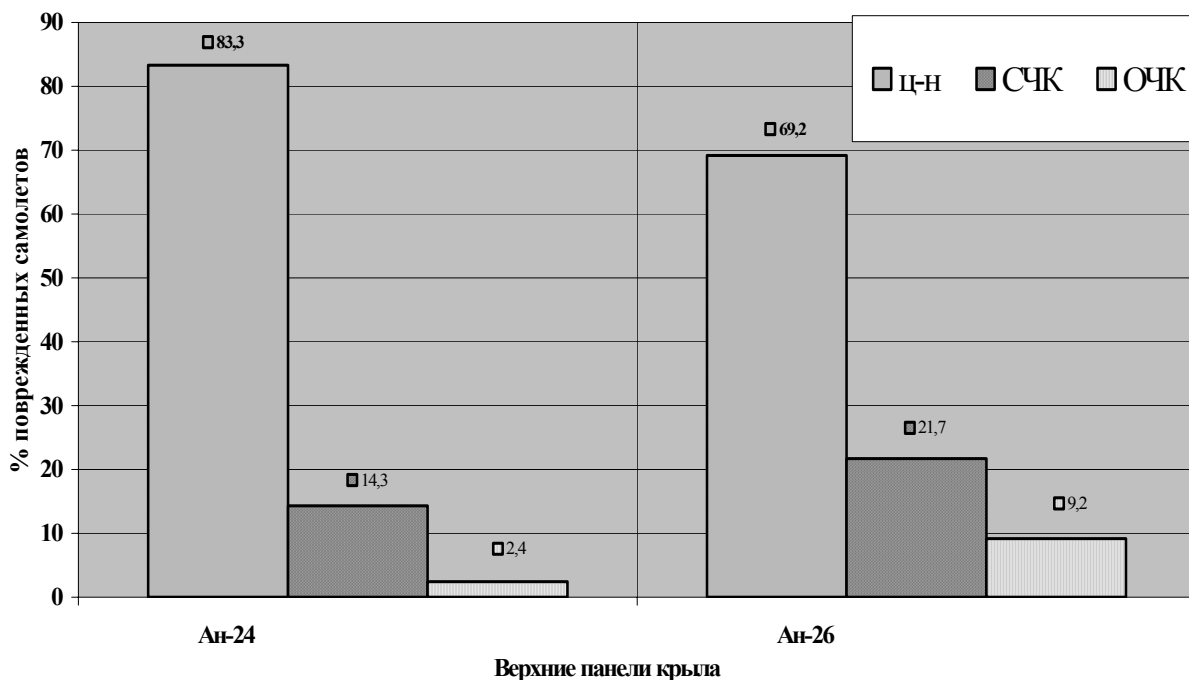
Согласно результатам анализа, повреждаемость коррозией в зонах зенкованных отверстий под болты крепления съемных панелей была максимальной. Повреждения в указанных зонах имели более 50% самолетов Ан-24 и более 60 % самолетов Ан-26 (от числа машин, имеющих коррозионные дефекты внешней обшивки верхних панелей крыла). Несколько меньше коррозионных повреждений обнаруживалось у зенкованных отверстий 1 и 2 технологических панелей под заклепки и болты крепления панелей к I и II лонжеронам. Коррозия у заливных горловин была обнаружена на самолетах, эксплуатация которых проходила преимущественно в условиях агрессивных сред

Рис. 4. Повреждаемость коррозией внешней поверхности обшивок панелей крыла самолетов Ан-24, Ан-26

либо атмосфер повышенной влажности. Повреждения в зоне заливных горловин имели ~20% самолетов Ан-24 и ~10% самолетов Ан-26. Следует отметить, что в тропиках эксплуатировались ~ 37 % самолетов Ан-24 и ~ 60 % самолетов Ан-26.

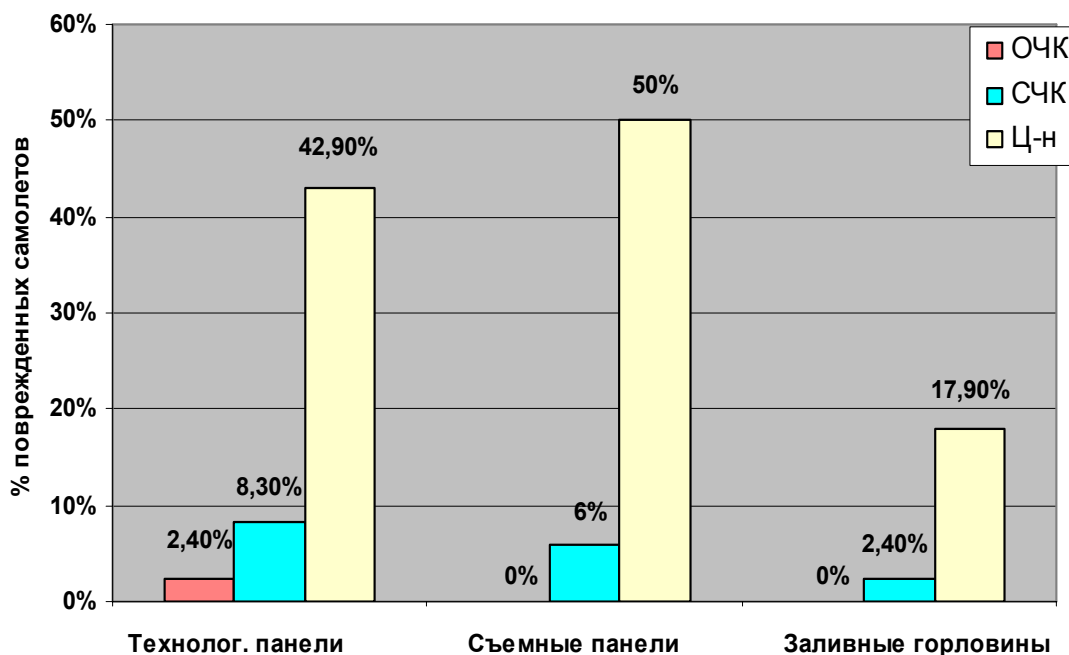
Рис. 5. Повреждаемость коррозией элементов конструкции верхних панелей крыла самолетов Ан-24.

Результаты систематизации коррозионных повреждений по зонам и по элементам конструкции крыла самолетов Ан-24 (аналогично Ан-26) в процентном отношении представлены в виде диаграммы на рис. 5.

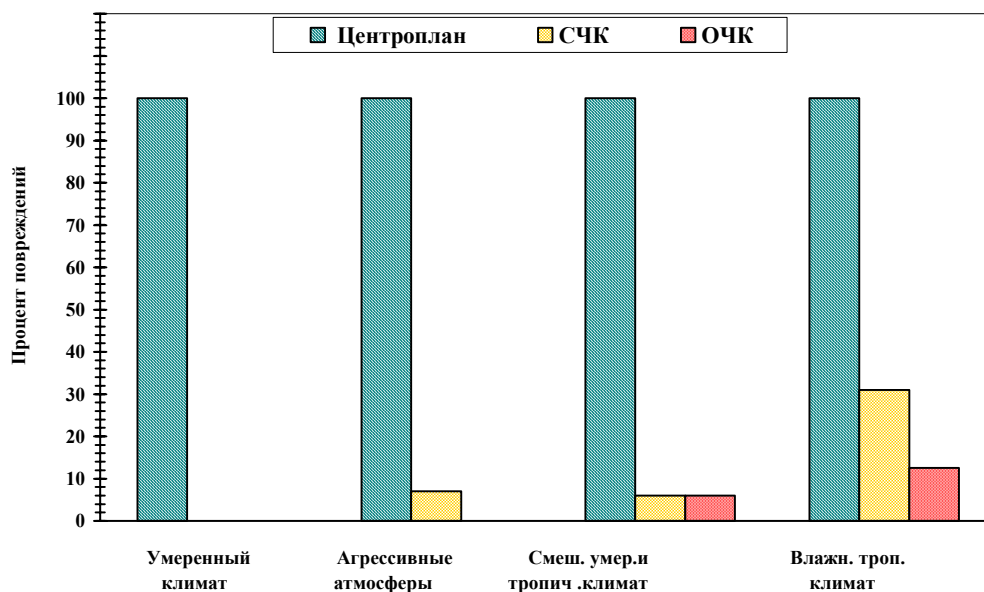
Систематизация повреждений внешней поверхности панелей крыла по климатическим зонам показала, что если коррозия возникала в условиях умеренного климата, то она обнаруживалась только на обшивке центропланов. В условиях агрессивных атмосфер (морские атмосферы, промышленные зоны) повреждения возникали на центроплане и в ~10% случаев - на СЧК. Условия влажных тропиков способствовали возникновению повреждений на центроплане, СЧК и ОЧК. На рис. 6 представлена диаграмма, иллюстрирующая повреждаемость коррозией обшивок верхних панелей центроплана, СЧК и ОЧК анализируемой выборки самолетов Ан-24 и Ан-26 в различных климатических условиях.

Рис. 6. Систематизация коррозионных повреждений, возникающих в различных климатических условиях, по элементам конструкции верхних панелей крыла самолетов Ан-24.

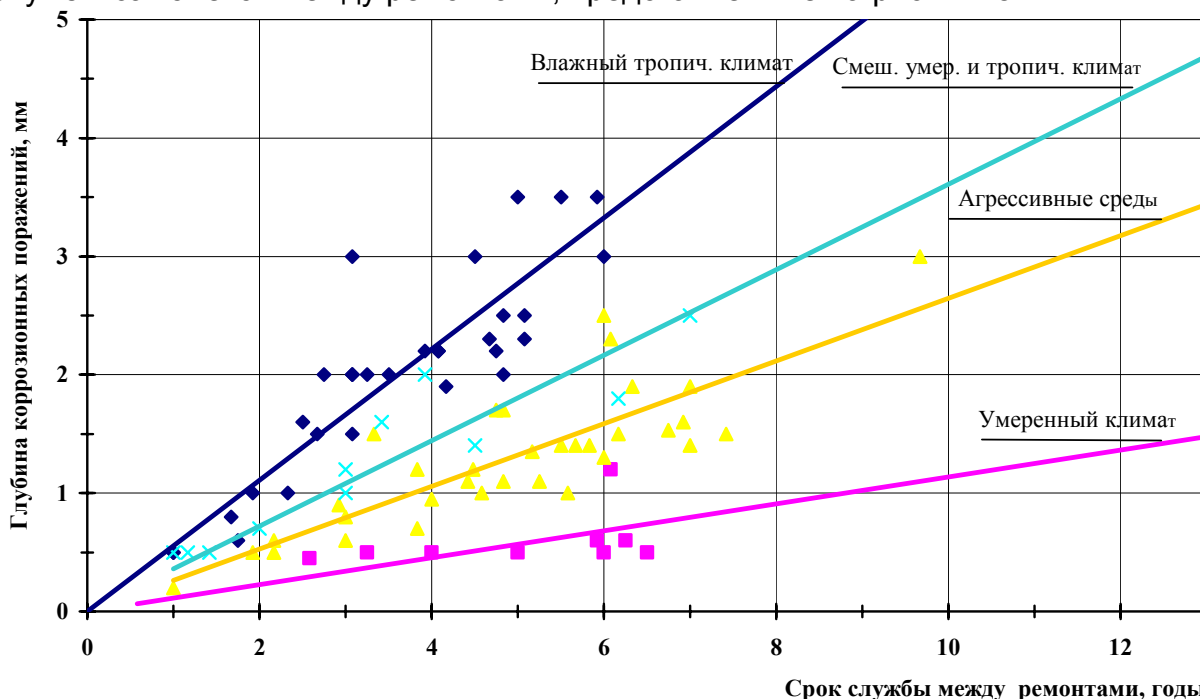
Рис. 7. Повреждаемость коррозией обшивок верхних панелей крыла самолетов Ан-24 в различных климатических зонах.

Полученные результаты подтверждают, что наиболее неблагоприятен в коррозионном отношении влажный тропический климат, где глубина выявляемых очагов коррозии значительно выше, чем в других регионах.

<b>Ан-24</b>	<b>Ан-26</b>
- умеренный климат -	~0,12 мм/год;	~0,11 мм/год;
- агрессивные среды -	~0,27 мм/год;	~0,28 мм/год;
- смешанные условия эксплуатации -	~0,36 мм/год;	~0,38 мм/год;
- влажные тропики -	~0,56 мм/год;	~0,55 мм/год.

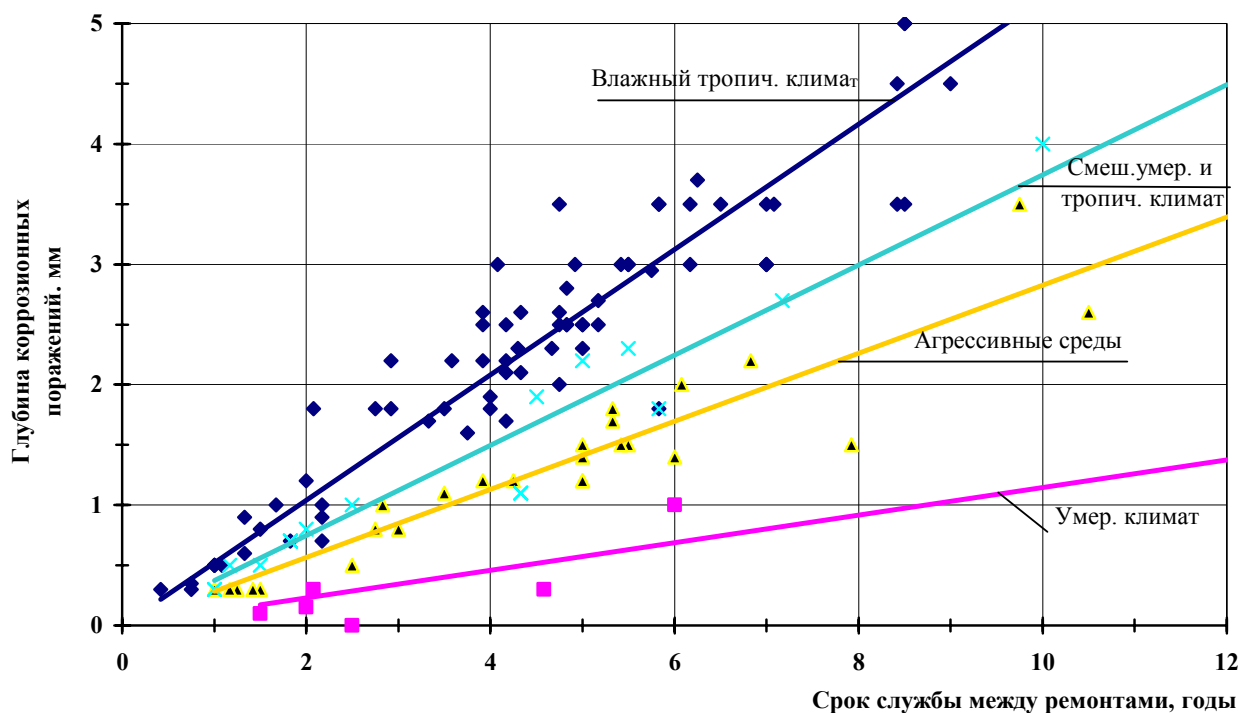
Рис. 8. Повреждаемость коррозией обшивок верхних панелей крыла самолетов Ан-26 в различных климатических зонах.

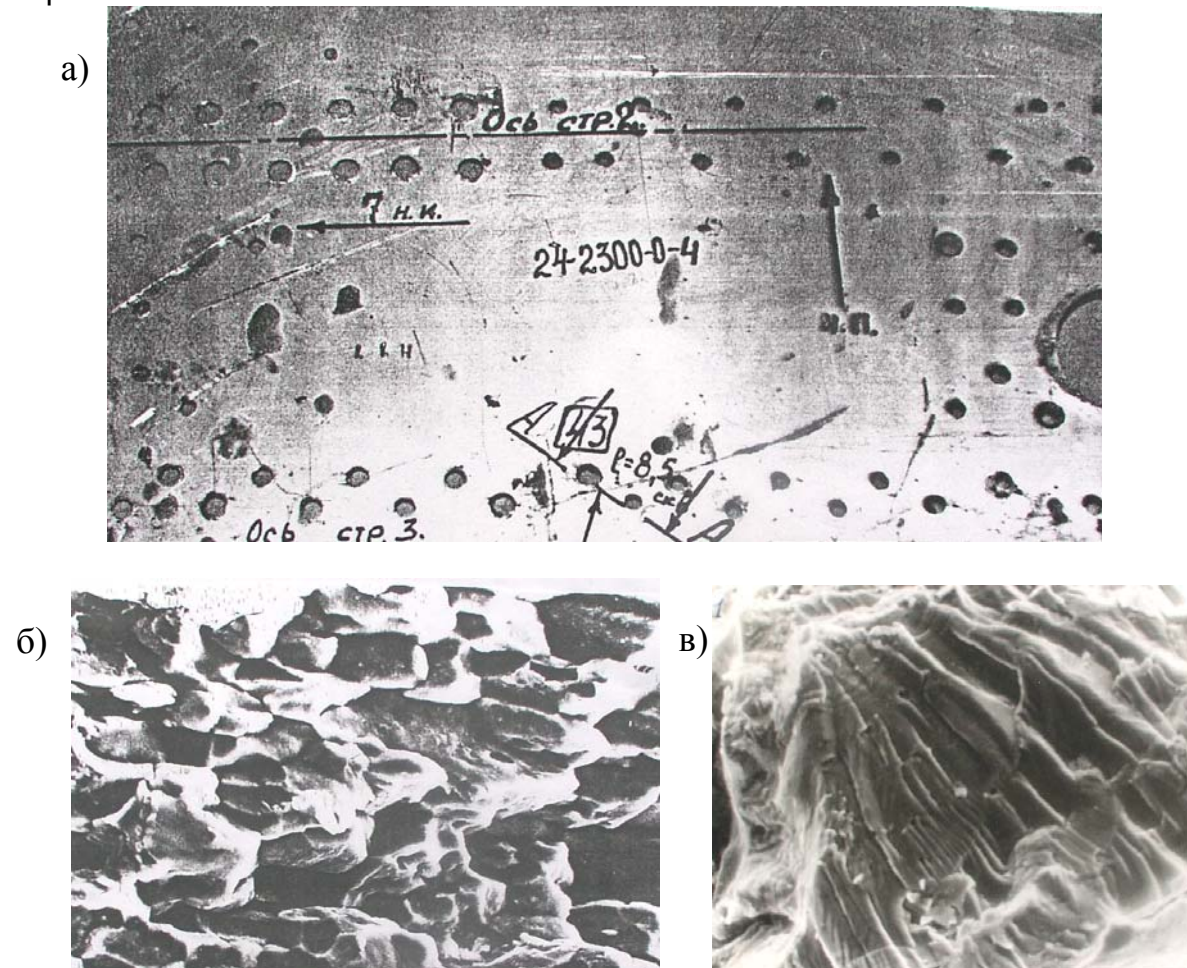
На рис. 9 показана трещина КР, развившаяся в обшивке верхней передней панели СЧК на самолете Ан-24 после 20 лет эксплуатации в условиях влажного тропического климата. Образовавшиеся коррозионные трещины в дальнейшем могут развиваться как по смешанному коррозионно-усталостному, так и по усталостному механизму.

Одним из примеров возможного перехода коррозионной трещины в усталостную трещину являются поперечные трещины в верхних обшивках СЧК, самолета Ан-24. Трещины обнаруживаются на некоторых самолетах в обшивке по последнему ряду крепления к профилю разъема по 7 нервюре крыла после 20 лет эксплуатации. Факторами, способствующими образованию таких трещин, являются монтажные напряжения, возникающие при креплении обшивки к жесткому профилю разъема, и длительно действующие при стоянках самолета растягивающие напряжения. Образовавшиеся в поперечном направлении (близком к направлению полета), трещины в дальнейшем могут развиваться как усталостные.

Рис. 9. Трещина КР, развившаяся в обшивке верхней передней панели СЧК самолета Ан-24 после 15 лет эксплуатации в условиях влажного тропического климата (а,  $\times 1,2$ ); особенности микрорельефа трещины в зоне коррозии (б,  $\times 860$ ) и на участке усталостного подрастания (в, 1500).

Скорость развития трещин, вызванных коррозионным растрескиванием, мало изучена, и для продолжения дальнейшей эксплуатации, как правило, требуется замена поврежденного конструктивного элемента либо его ремонт.

Существенно снизить возникновение трещин КР можно, понижая напряжение ниже предельных значений, обеспечивая сборку без монтажных напряжений, выбирая наилучший сплав, используя хорошую антикоррозионную защиту.
