Коррозионная стойкость обшивок нижних панелей внутри кессонов крыла самолетов Ан-24, Ан-26

Авиационный научно-технический комплекс им. О.К. Антонова (АНТК)

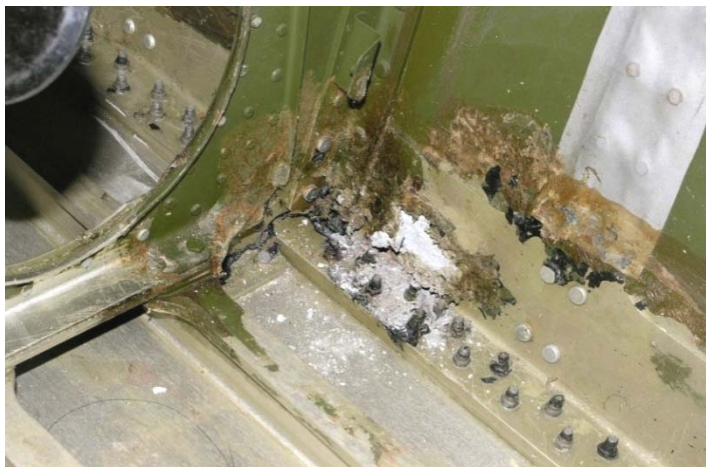
На рис. 1 показан очаг расслаивающей коррозии вертикальной полки нижнего пояса I лонжерона центроплана у 3 нервюры крыла слева, обнаруженный на самолете Ан-26 через 13 лет после предыдущего осмотра.

Рис. 1. Очаг расслаивающей коррозии вертикальной полки нижнего пояса I лонжерона центроплана у 3 нервюры крыла слева, обнаруженный на самолете Ан-26 после 13 лет эксплуатации в условиях влажных тропиков.

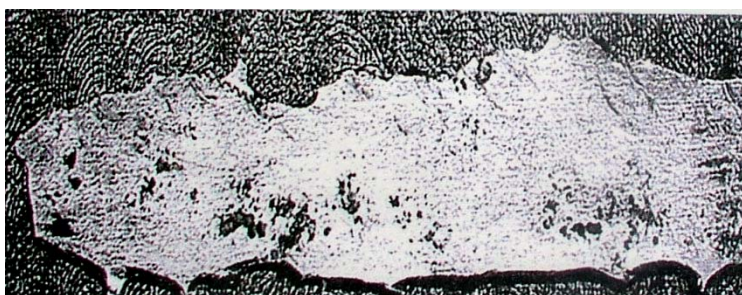
а)

Проведенные фрактографические и металлографические исследования характера коррозионных повреждений нижних панелей СЧК показали, что они имели характер питтинговой или язвенной коррозии. Глубина язв составляла от

нескольких микрон до сквозных величин. На поверхности обшивок также наблюдались отдельные каверны, достигающие нескольких миллиметров в диаметре (рис. 2а).

Рис. 2. Вид участка обшивки нижней панели СЧК, поврежденного коррозией (а); микроастравы границ зерен (нетравленный микрошлиф) (б).

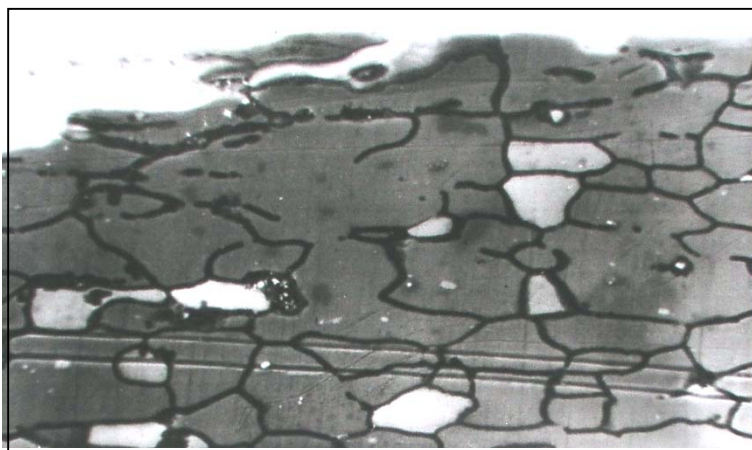
б)

Изучение материала обшивок проводилось на нетравленных микрошлифах, изготовленных по дефектам в долевом и поперечном направлениях. Установлено, что начальные участки повреждений имели характерные утолщения границ зерен и, очевидно, представляли собой микроастравы, возникшие в результате

химического взаимодействия с сильным реагентом (рис. 2б). Дальнейшее развитие повреждений происходило по механизму межкристаллитной и расслаивающей коррозии. По характеру исследованных повреждений их можно классифицировать как биологическую коррозию.

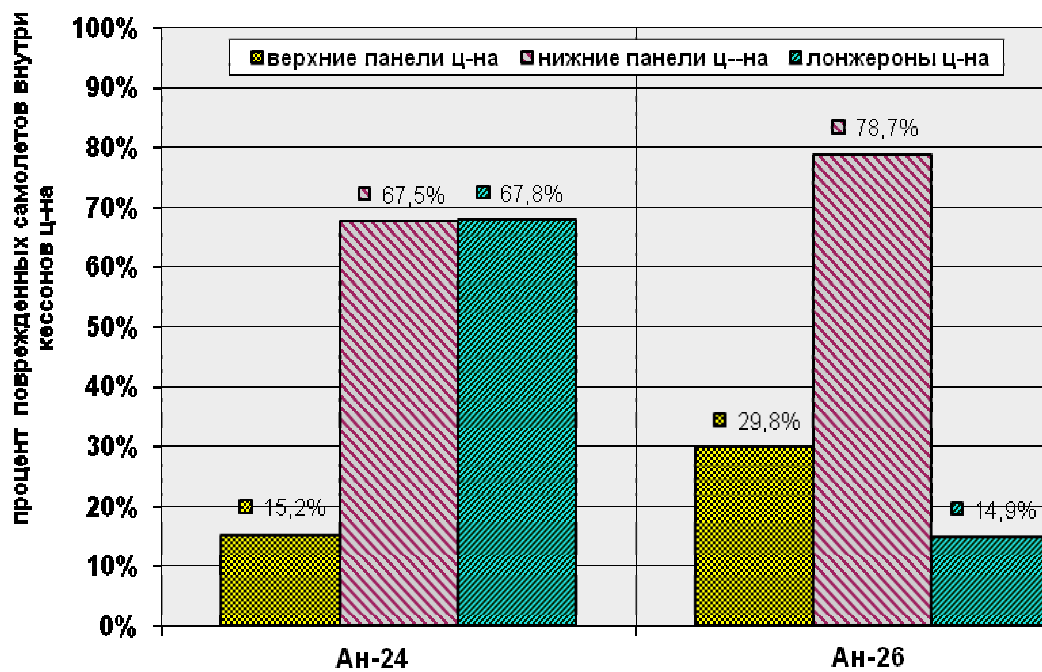
Рис. 3. Повреждаемость коррозией элементов конструкции центроплана (внутри кессона) самолетов Ан-24 и Ан-26.

Из диаграммы следует, что для самолетов обоих типов наибольшую повреждаемость коррозией (наряду с лонжеронами для самолетов Ан-24) имеют нижние панели центроплана. Нижние панели центроплана выходят на первое место и по размерам повреждений (площади и глубине коррозии). Необходимо отметить, что под повреждаемостью нижних панелей подразумевается наличие очагов коррозии непосредственно на полотне панели или ее стрингерах либо одновременно и на панелях и на стрингерах.

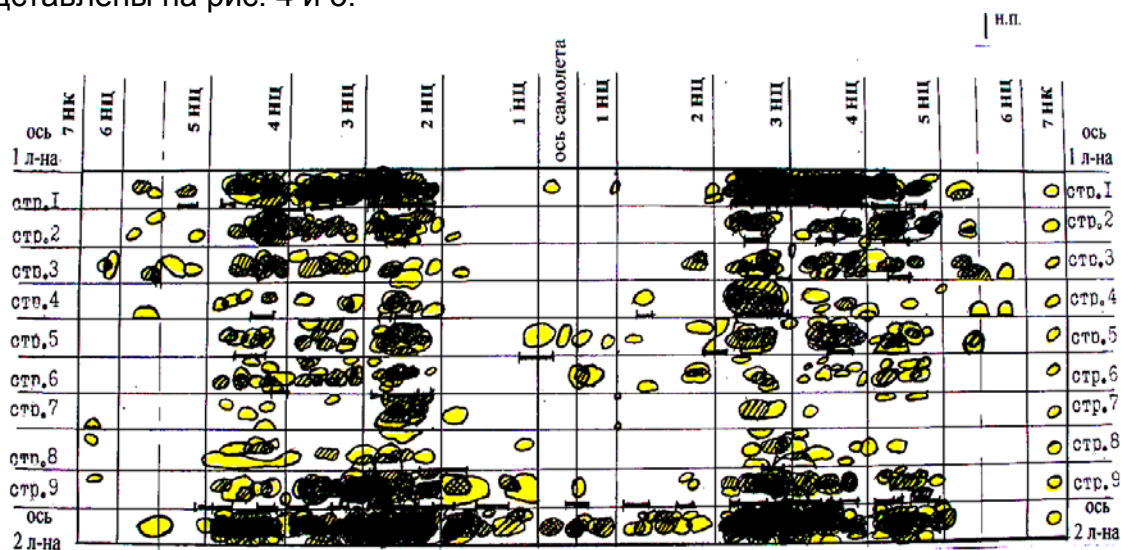
Рис. 4. Расположение очагов коррозии и их повторяемость на нижних панелях центропланов изнутри самолетов Ан-24

На отличия в плотности расположения очагов коррозии на нижних панелях центропланов самолетов Ан-24 и Ан-26 может оказывать влияющая схема выработки топлива. В самолетах Ан-24 в первую очередь расходуется топливо из баков-кессонов СЧК, а затем из баков центроплана, в Ан-26 – в первую очередь расходуется топливо из баков центроплана, во вторую и третью очередь – из баков кессонов СЧК. Максимальная продолжительность полета самолета Ан-26 при полностью заправленных баках составляет ~6 часов. Средняя

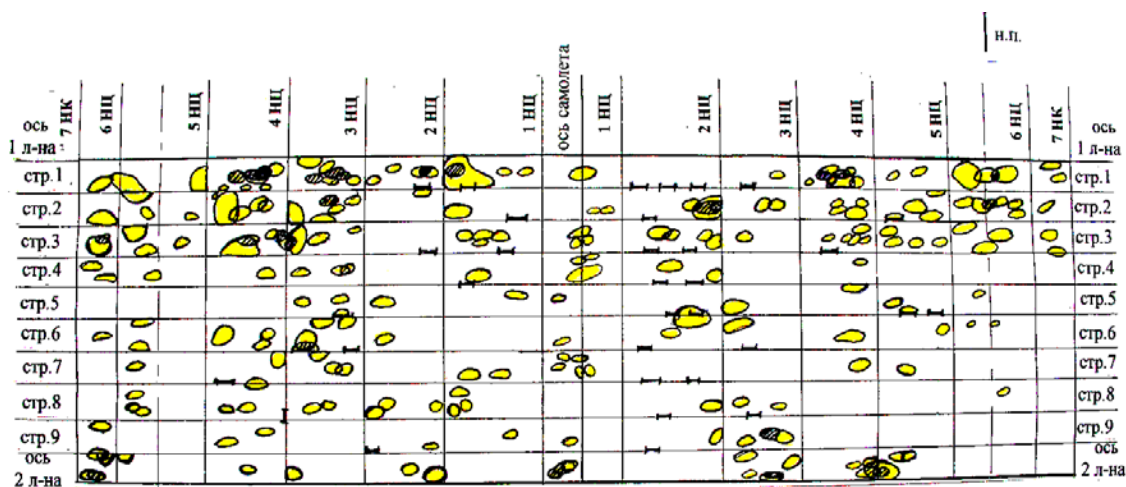
Рис. 5. Расположение очагов коррозии и их повторяемость на нижних панелях центропланов изнутри самолетов Ан-26.

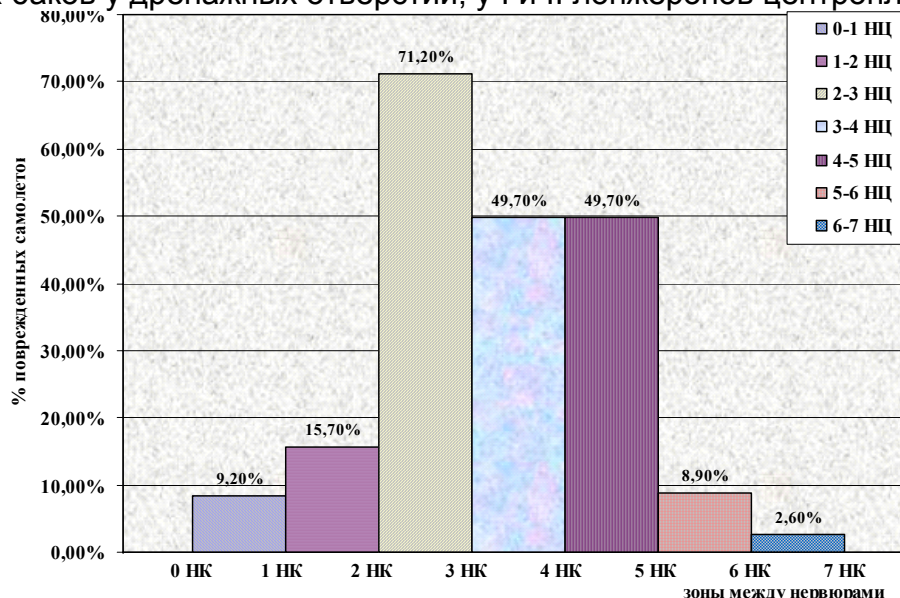
Как показывает анализ расположения очагов коррозионных повреждений на нижних панелях центропланов самолетов (см. рис. 4, 5 и 6, 7), максимальное их количество наблюдается между 2 и 5 нервюрами центроплана (НЦ). В этих зонах дефекты были выявлены на 96,3% самолетов Ан-24, т.е. практически на каждом пораженном коррозией самолете, и на 81% самолетов Ан-26. Коррозия сосредотачивается, в основном, под пенопластовыми бобышками контейнеров топливных баков у дренажных отверстий, у I и II лонжеронов центроплана.

Рис. 6. Повреждаемость коррозией нижних панелей центроплана внутри кессона самолетов Ан-24 в зонах между нервюрами.

В этих зонах (между 2 и 5 НЦ) максимальные размеры, как по площади, так и по глубине имеют очаги коррозии между стр. 1 и I лонжероном и стр. 9 и II лонжероном. В указанных зонах имели повреждения 76,4% рассмотренных самолетов Ан-24 и 51,4% самолетов Ан-26.

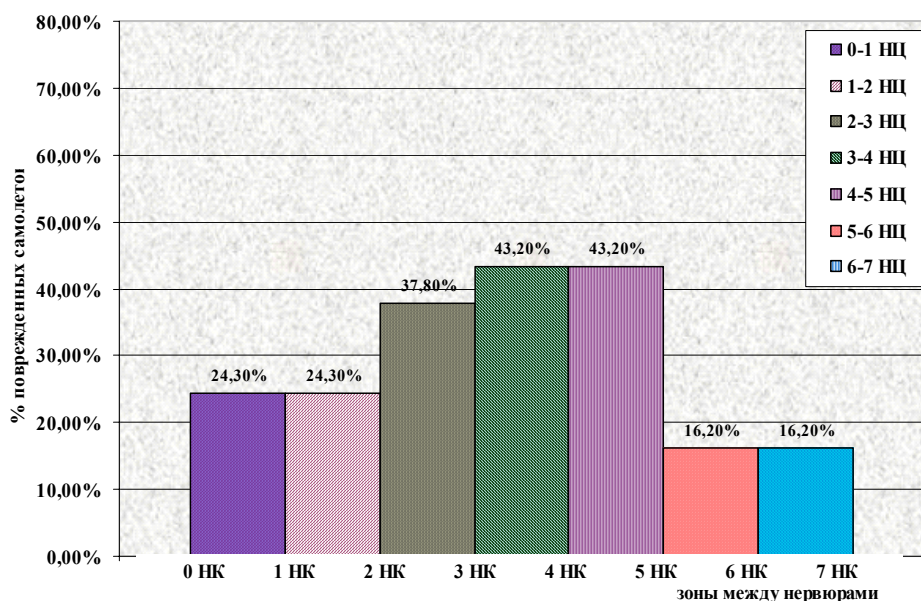
Рис. 7. Повреждаемость коррозией нижних панелей центроплана изнутри кессона самолетов Ан-26 в зонах между нервюрами.

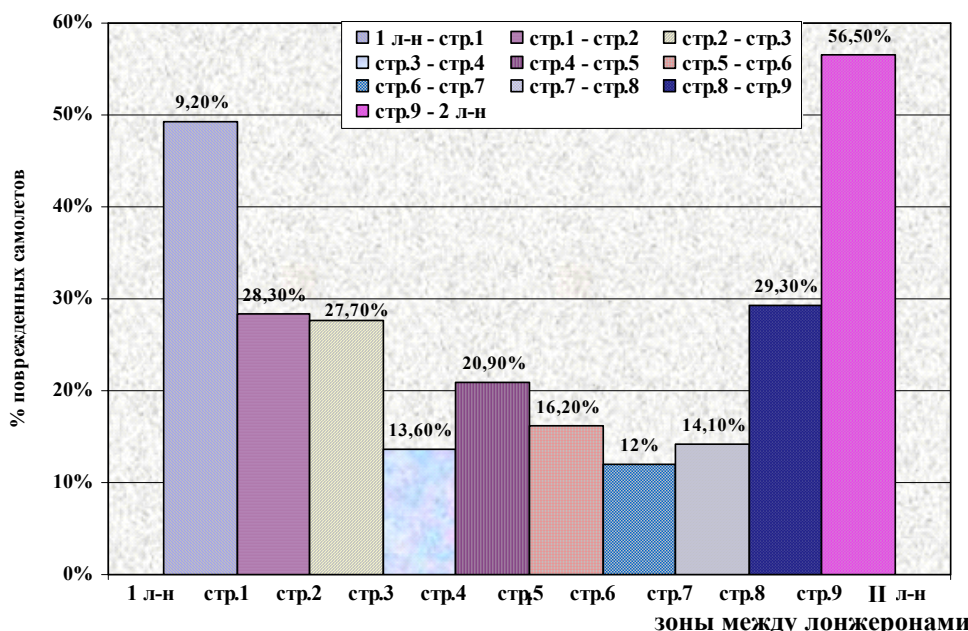
В зоне же между 2 НЦ лев. - 2 НЦ прав. очагов коррозии, особенно на самолете Ан-24, относительно мало. Это можно объяснить как отсутствием топливных баков в этой зоне, так и наличием некоторого температурного градиента в результате контакта с фюзеляжем, обогреваемым в пассажирских машинах (в имеющейся выборке самолеты Ан-24, в отличие от самолетов Ан-26, являются преимущественно пассажирскими), (см. рис. 4, 5 и 8, 9).

Рис. 8. Повреждаемость коррозией нижних панелей центроплана изнутри кессона самолетов Ан-24 в зонах между лонжеронами.

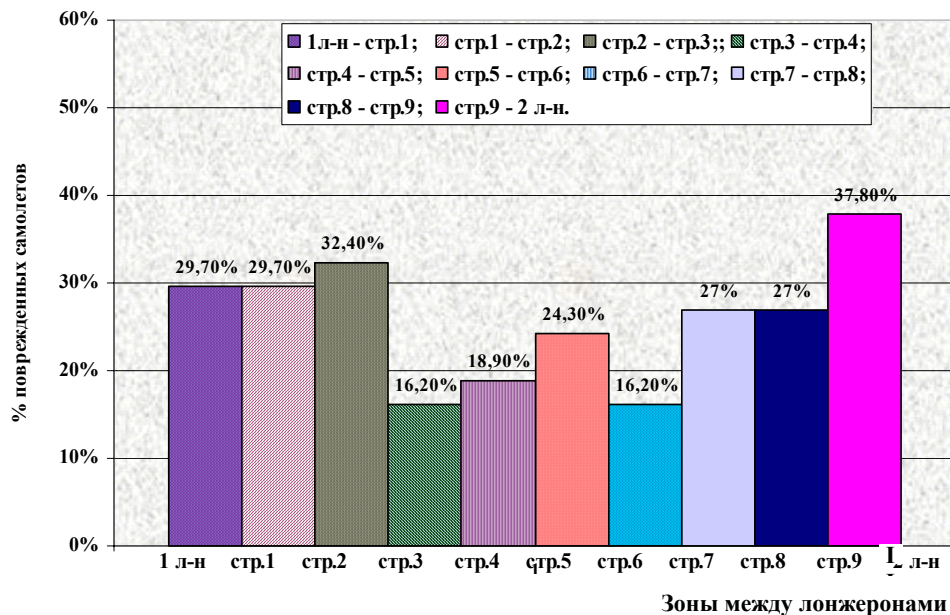
Рис. 9. Повреждаемость коррозией нижних панелей центроплана изнутри кессона самолетов Ан-26 в зонах между лонжеронами.

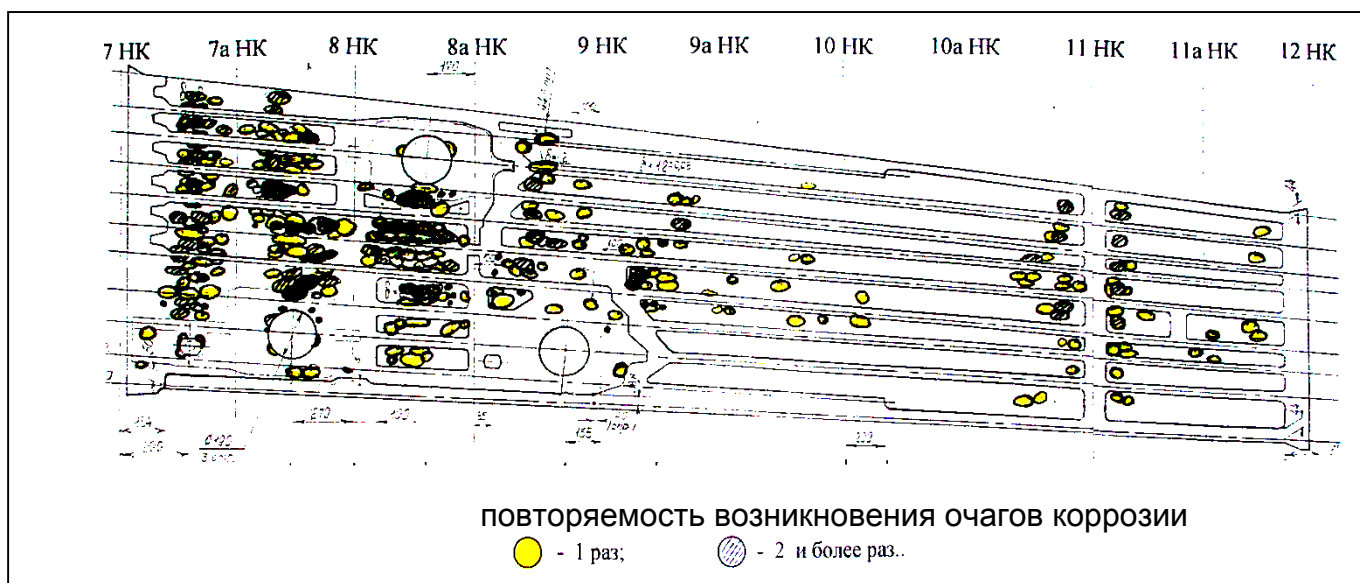
Как следует из данных рис. 10 - 12, максимальное количество дефектов по размаху крыла сосредоточено между стр. 4 - 6. В указанных зонах имели повреждения ~97 % самолетов Ан-26 (от числа самолетов, имеющих

коррозионные повреждения на внутренней поверхности нижних панелей СЧК). Вдоль хорды крыла наибольшее количество коррозионных поражений сосредоточено между 7а и 8а НК, в этих зонах дефекты были выявлены на ~83,3% самолетов.

Рис. 10. Расположение очагов коррозии и повторяемость их возникновения на обшивках нижних панелей СЧК различных самолетов Ан-26.

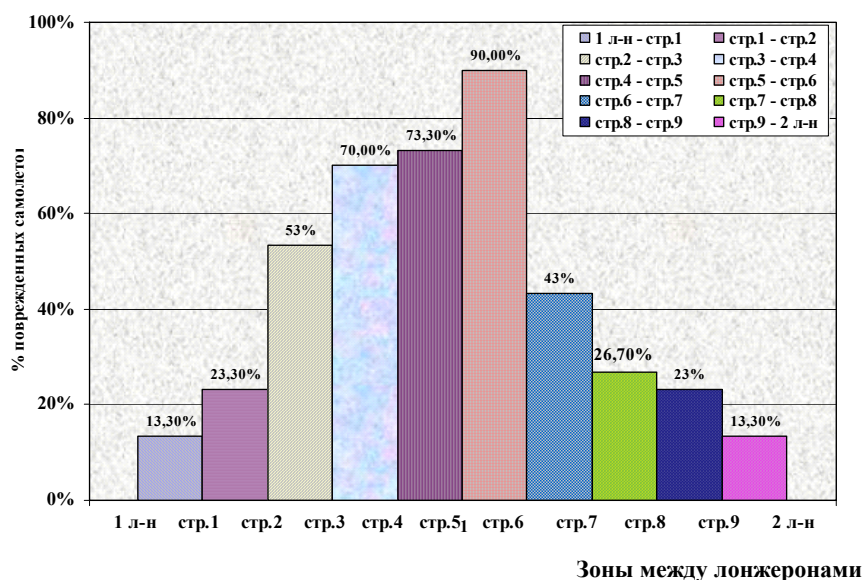
Рис. 11. Повреждаемость коррозией внутренней поверхности нижних панелей СЧК самолетов Ан-26 в зонах между лонжеронами.

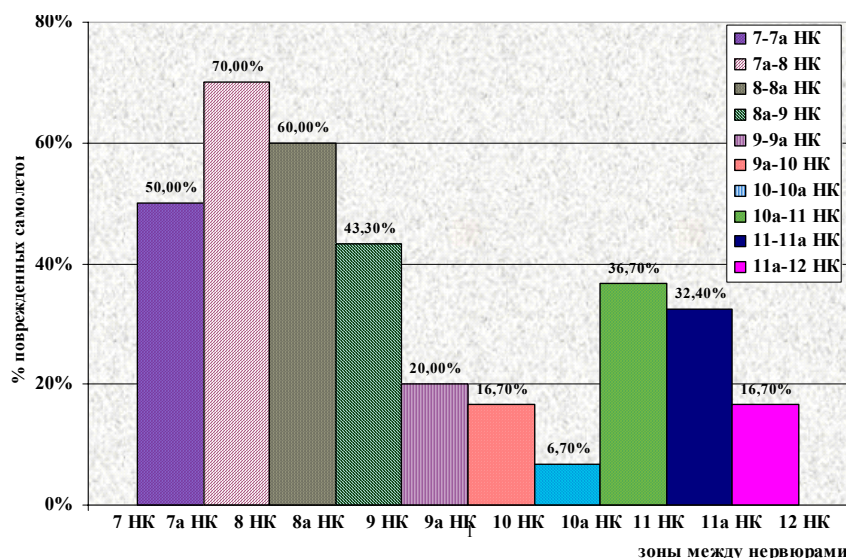
Рис. 12. Повреждаемость коррозией внутренней поверхности нижних панелей СЧК самолетов Ан-26 в зонах между нервюрами.

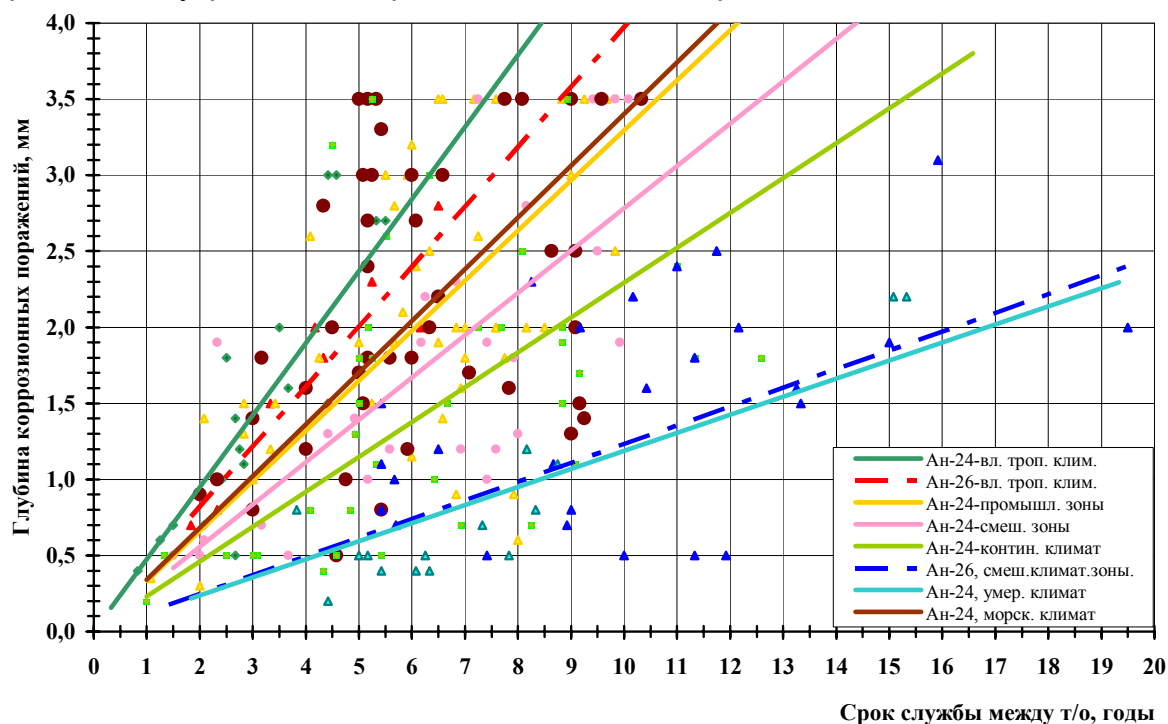
Рис. 13. Повреждаемость коррозией внутренней поверхности обшивок нижних панелей центроплана самолетов Ан-24, 26 в различных климатических зонах.

Из представленных зависимостей видно, что наибольшая степень повреждаемости обшивок нижних панелей самолетов отмечается в условиях влажного тропического климата.

При одинаковых сроках службы между техническим обслуживанием (т/о) повреждаемость коррозией самолетов Ан-24 в условиях влажных тропиков и в смешанных климатических зонах выше, чем самолетов Ан-26.

Ан-24	Ан-26
- умеренный климат -	~0,12 мм/год;	--
- резко-континентальный климат -	~0,23 мм/год;	--
- промышленные зоны -	~0,33 мм/год;	--
- морской климат -	~0,34 мм/год;	--
- смешанные условия эксплуатации -	~0,28 мм/год;	~0,13 мм/год;
- влажные тропики -	~0,47 мм/год;	~0,4 мм/год;
