Основные виды и причины разрушения конструктивных элементов из алюминиевых сплавов отечественных воздушных судов транспортной категории

Государственный научно-исследовательский экспертно-криминалистический центр МВД Украины

Национальный авиационный университет

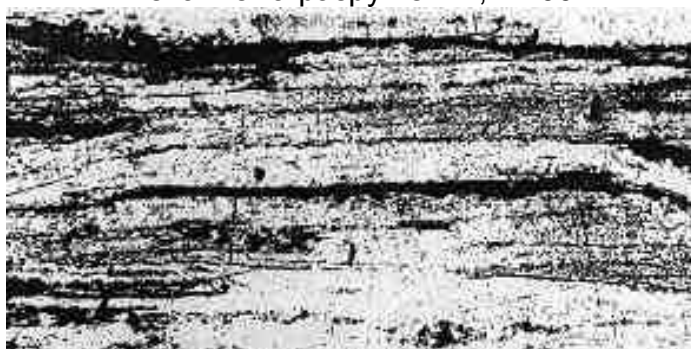
Рис. 5. Расслаивающая коррозия, x 320

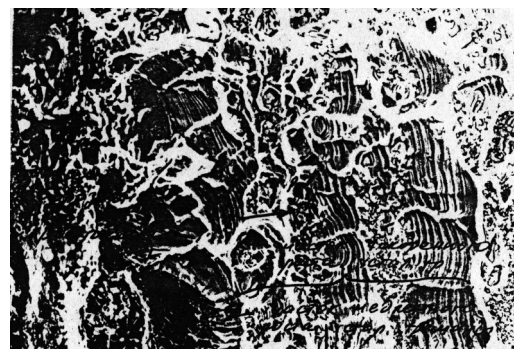
Рис. 6. Коррозионно-усталостное разрушение, x 500

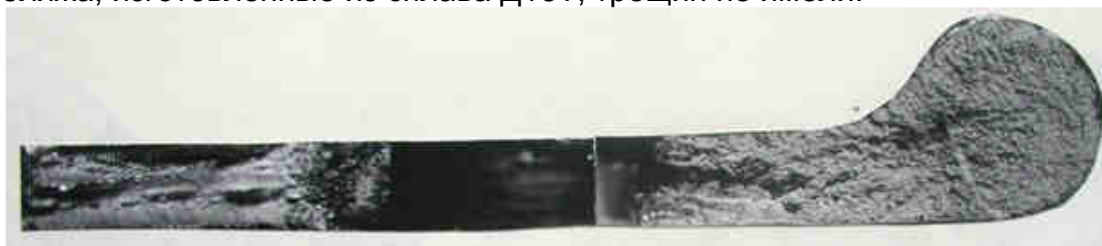
Через 15 лет эксплуатации при проведении регламентных работ на лидерном самолете были обнаружены трещины в стрингерных профилях из сплава 01420 (рис. 7), в то время как более нагруженные стрингеры в центральной зоне фюзеляжа, изготовленные из сплава Д16Т, трещин не имели.

Рис. 7. Общий вид поверхности излома стрингера из сплава 01420

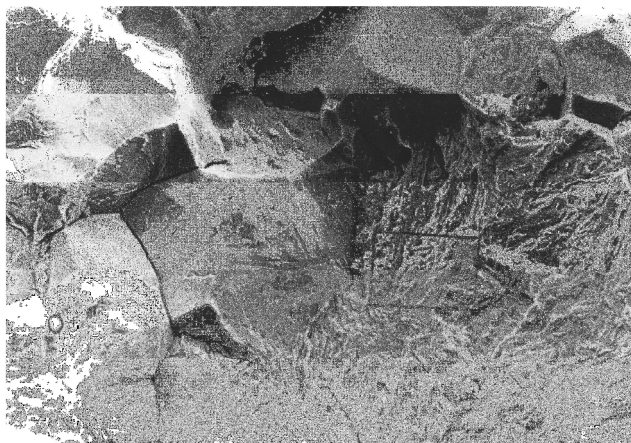
практически все разрушения деталей из сплава В93 происходили по коррозионному механизму. Примером является эксплуатационное разрушение кронштейна навески монорельса закрылка самолета Ан-22 при 1780 полетах (3505 ч). Зарождение и развитие эксплуатационной трещины на первом этапе происходили по механизму коррозионного растрескивания, который носит межзеренный характер с образованием трещин, в том числе и в направлении, перпендикулярном магистральной. В дальнейшем трещина развивалась по смешанному механизму – на фоне межзеренного коррозионного разрушения были выявлены фасетки усталости (рис. 13), окончательный долом – вязкий, ямочный.

Рис. 13. Фрактограмма излома кронштейна элерона самолета Ан-26 из сплава В93Т1, х 1000

Как следует из приведенного примера, коррозионное разрушение на определенном этапе приводит к появлению в трещине напряжений, достаточных для усталостного разрушения и, в конечном итоге, к раннему выходу из строя детали. Для предотвращения такого явления было принято решение о применении сплава В93 в состоянии термической обработки, что вызывает некоторое снижение характеристик прочности, но при этом резко повышает сопротивление коррозии.

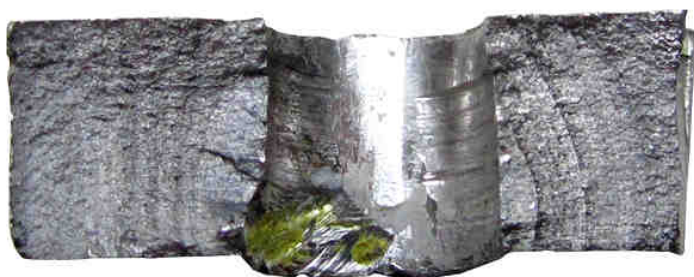
Разрушение нижнего пояса (из сплава Д16Т) второго лонжерона крыла самолета Ан-12 является примером классического усталостного разрушения с зарождением усталостной трещины от концентратора напряжений – отверстия для деталей крепления. На макрофрактограмме четко видно влияние периодических высоких удельных нагрузок на развитие трещины (рис. 14), а микрофрактограмма подтверждает высокую жизнеспособность сплава Д16Т, указывая на длительный период роста трещины под действием циклических напряжений (рис. 15).

Рис. 14. Излом нижнего пояса лонжерона крыла самолета Ан-12 из сплава Д16Т
