## Анализ повреждений конструкции самолета Ан-32 при его переводе на эксплуатацию по техсостоянию

*Национальный аэрокосмический университет им. Н.Е. Жуковского  
«Харьковский авиационный институт»  
Государственное предприятие «АНТОНОВ»  
Государственное предприятие «ЗАВОД 410 ГА»*

На основе статистического материала по эксплуатации лидерного самолета Ан-32 проведен анализ основных коррозионных повреждений планера при эксплуатации в тропическом климате с большими перепадами температуры и влажности, приведены фотографии типичных коррозионных повреждений. Рассмотрены технико-экономические подходы к продлению назначенных ресурсов с одновременным выполнением контрольно-восстановительных работ в соответствии с методиками MSG-3. Совместное действие статических и циклических нагрузок, а также агрессивных сред приводит к возникновению различных коррозионных и коррозионно-усталостных повреждений, интенсивность которых со временем увеличивается. Приведен пример оценки предельных коррозионных поражений с учетом заданной вероятности разрушения.

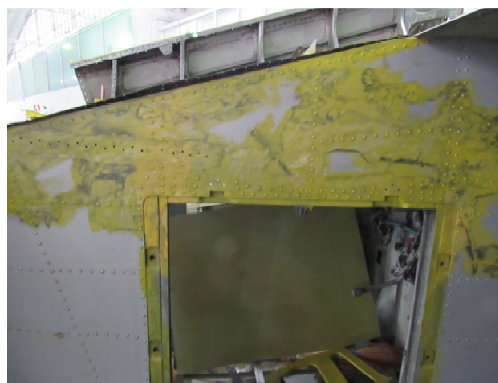
Рис.2. Повреждения верхней панели гондолы левого двигателя. Селективная коррозия: глубина повреждений 0,2 мм, материал Д16АТ, толщина листа 1,0 мм

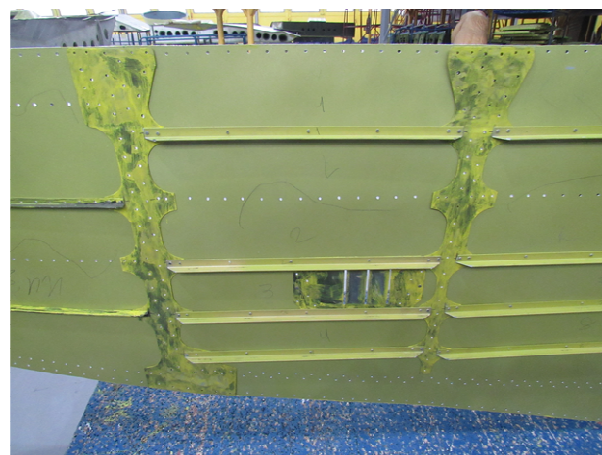
Рис.6. Повреждения внутреннего силового набора обшивки левого стабилизатора. Селективная коррозия: глубина повреждений 0,3...0,6 мм, материал Д16Т, толщина 1,0 мм

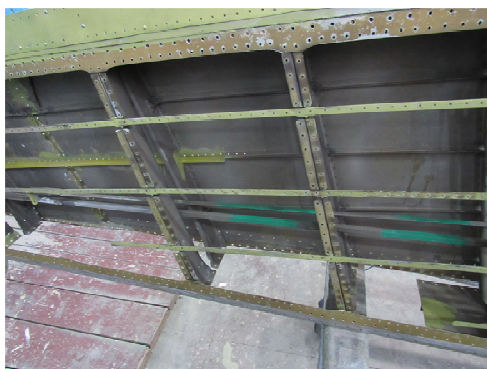
Рис.7. Повреждения внутреннего силового набора левого стабилизатора. Селективная коррозия: глубина повреждений 0,3...0,6 мм, материал Д16Т, толщина 1,0 мм

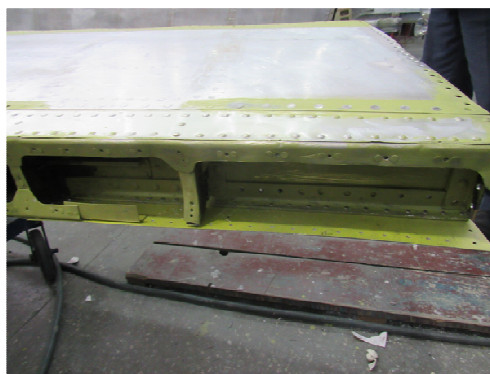
Рис.8. Повреждения заднего лонжерона правого стабилизатора. Селективная коррозия: глубина до сквозной, материал Д16Т, толщина 1,5 мм

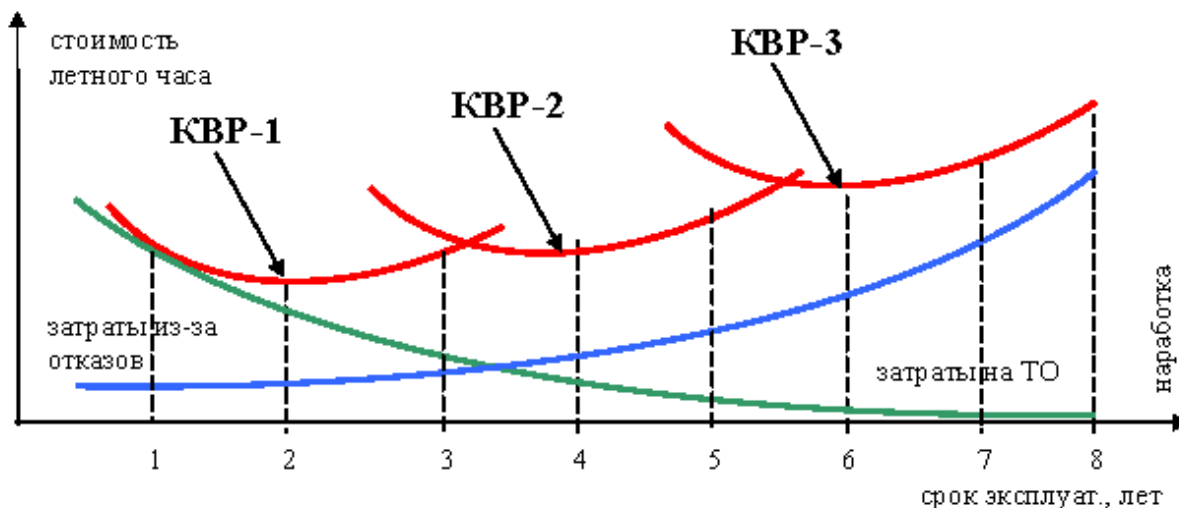
Рис. 19. График зависимости стоимости летного часа от срока эксплуатации с учетом применения системы MSG-3

Выше приведен типовой график зависимости стоимости летного часа от наработки, срока эксплуатации после капремонта ВС (рис. 18), а также аналогичный график при последующем выполнении контрольно-восстановительных работ (KBP-1, KBP-2, KBP-3) по системе MSG-3 (рис. 19).

Таким образом, на рис. 18, 19 видно, что, во-первых, минимум на 1,5 года увеличивается ресурс ВС до KBP-1 следующего цикла при обеспечении заданного уровня надежности, а, во-вторых, на 15-25% снижаются суммарные затраты на ТО (KBP-1,2,3) по сравнению с капитальным ремонтом и соответственно идет снижение эксплуатационных расходов.
